ФЕДЕРАЛЬНОЕ АГЕНТСТВО ВОЗДУШНОГО ТРАНСПОРТА
Южное межрегиональное территориальное управление воздушного транспорта
Федерального агентства воздушного транспорта
(Южное МТУ Росавиации)

АНАЛИЗ

**состояния безопасности полетов на территории деятельности и в зоне
ответственности Южного межрегионального территориального управления
воздушного транспорта Федерального агентства воздушного транспорта
за 2020 год**

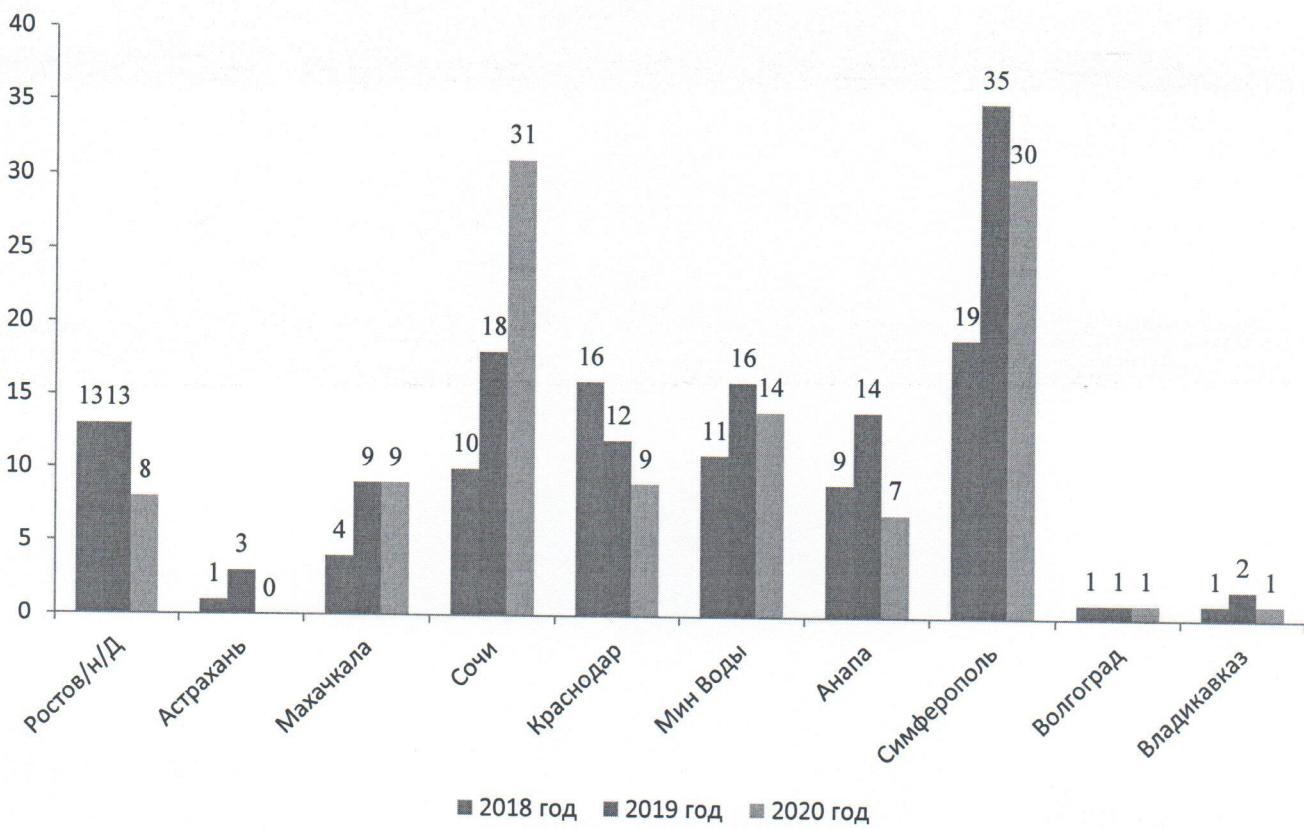
Рис. 1 Столкновения ВС с птицами в аэропортах в период 2018÷2020 гг.

Наибольшее число столкновений ВС с птицами зафиксировано в аэропортах Сочи (31) и Симферополь (30), что составляет 55% всех случаев столкновений. При этом в а/п Сочи сохраняется ежегодный с 2018 г. прирост (более 50%) числа столкновений ВС с птицами. Значительный рост числа столкновений ВС с птицами приходится на период июль – сентябрь, что составляет более половины (56,8%) всех случаев за 2020 год.

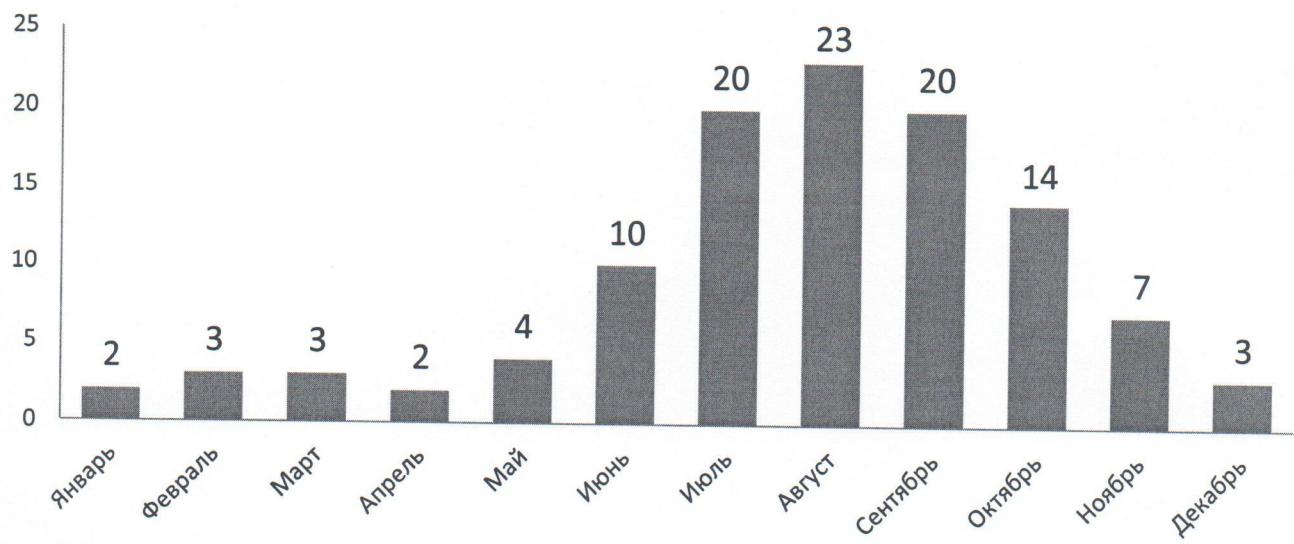
Рис. 2 Распределение случаев столкновений ВС с птицами по месяцам 2020 года

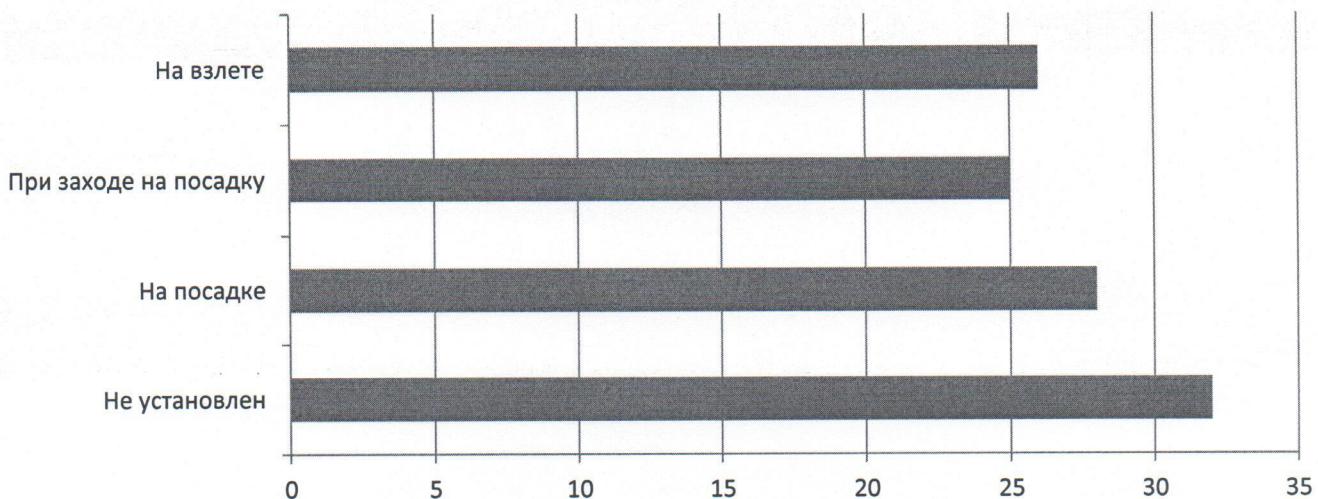
Рис. 3 Этапы полета, на которых зафиксированы столкновения с птицами

В 26 случаях (23%) столкновения зарегистрированы на взлете, в 28 случаях (25%) – на посадке и в 25 случаях (22,5%) на этапе захода на посадку.

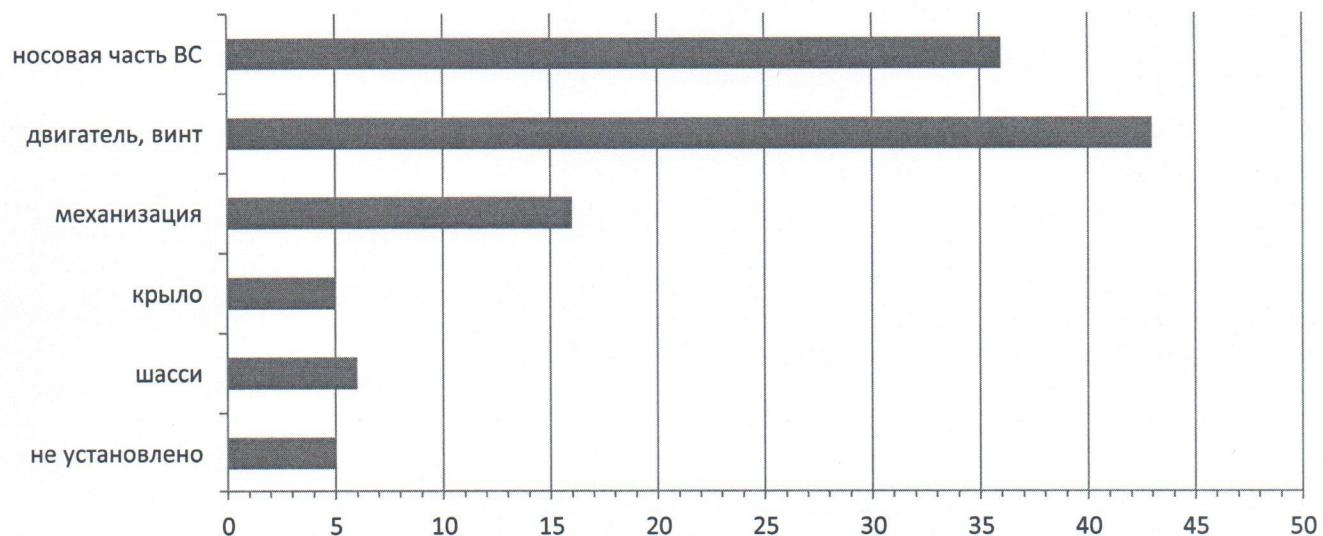
Рис. 4 Элементы конструкции ВС, подвергшиеся столкновению с птицами
